## RELATÓRIO DE CONSERVAÇÃO/RESTAURAÇÃO ACERVO MHAD

**Identificação:** NP00032

**Objeto:** Lustre

**Suporte:** Porcelana

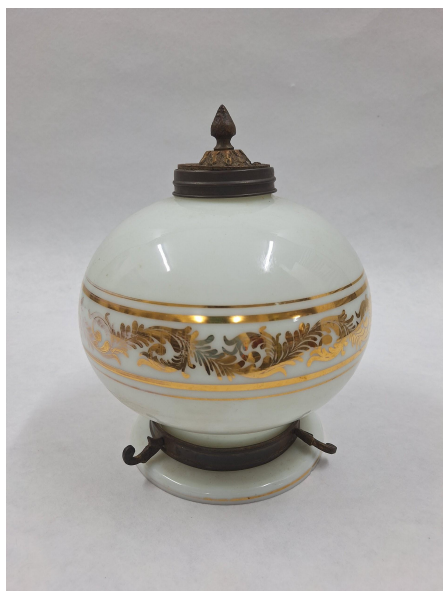
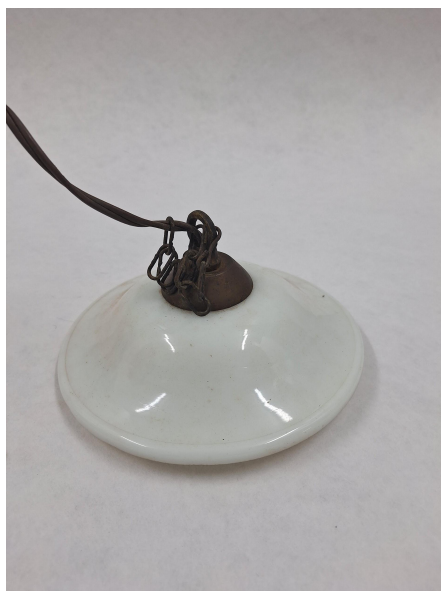
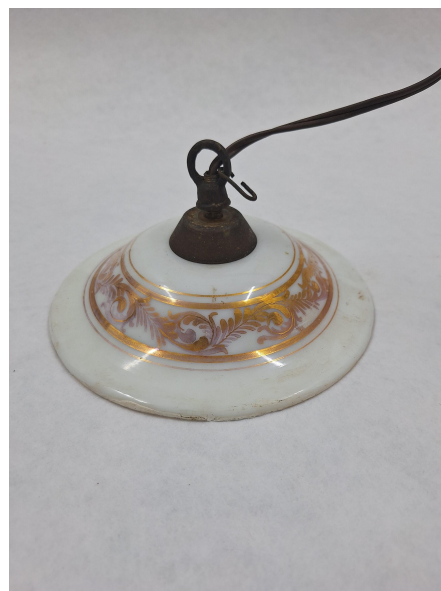
**Figura 01:** Vista frontal das três partes do objeto antes da conservação.

O objeto apresenta sujidades superficiais e aderidas, tanto na parte interna quanto na parte externa; resquícios de tinta acrílica nas extremidades; oxidação das partes metálicas; e perda de suporte. Após episódio ocorrido no dia 07/05/2024, a peça passou a apresentar também fratura do suporte.<sup>1</sup>

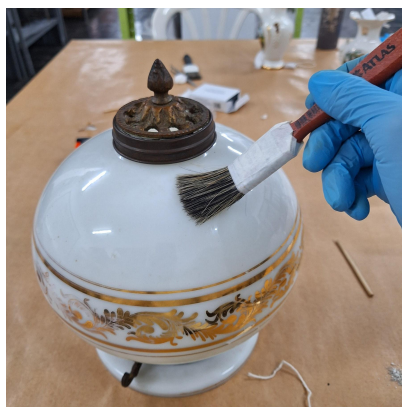
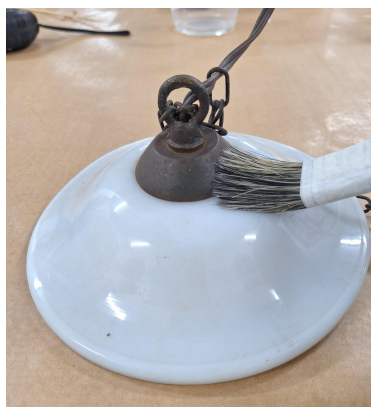
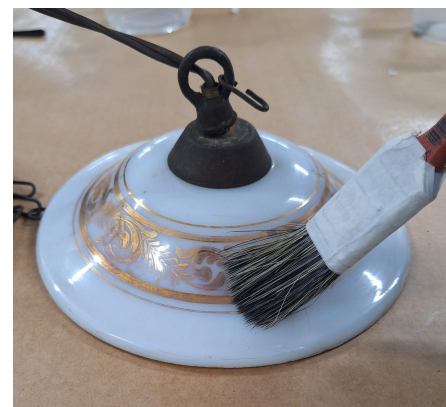
**Figura 02:** Limpeza mecânica do conjunto de peças do objeto.  
**Autor:** Matheus Santos.

Primeiramente, realizou-se a limpeza mecânica com trinchinha de cerdas macias, a fim de remover as sujidades superficiais (Figura 02). Em seguida, a limpeza química com *swab* umedecido em água deionizada pura, para remover as sujidades aderidas (Figura 03). Posteriormente, ocorreu a remoção mecânica dos resquícios de tinta acrílica com o auxílio de bisturi (Figura 04).

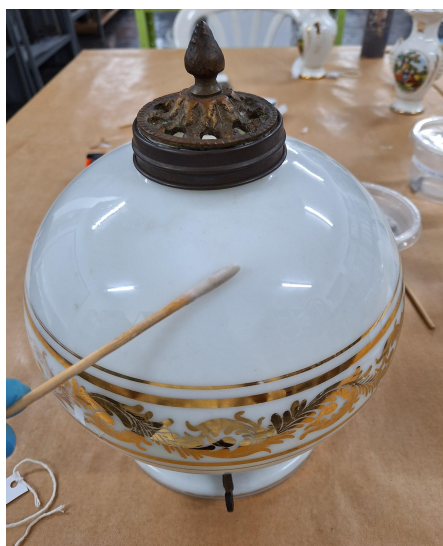
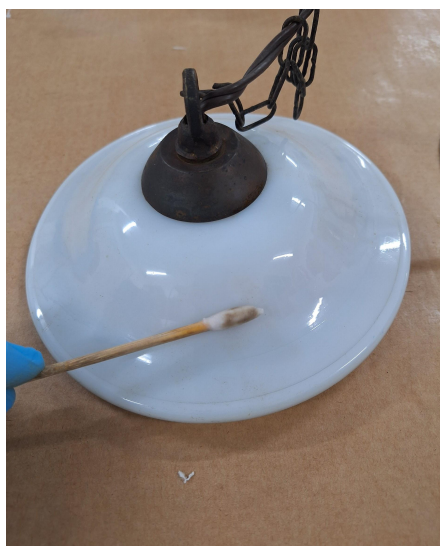
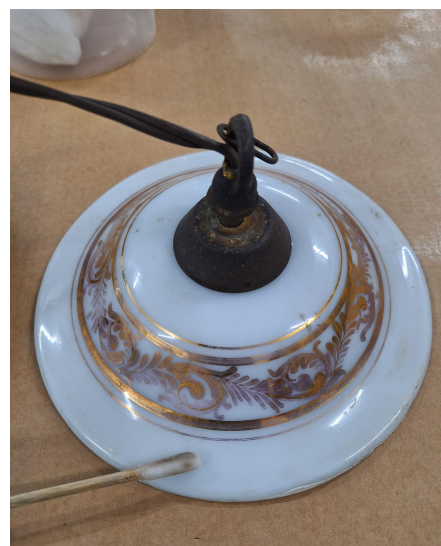
**Figura 03:** Limpeza química do conjunto de peças do objeto.  
**Autor:** Matheus Santos.

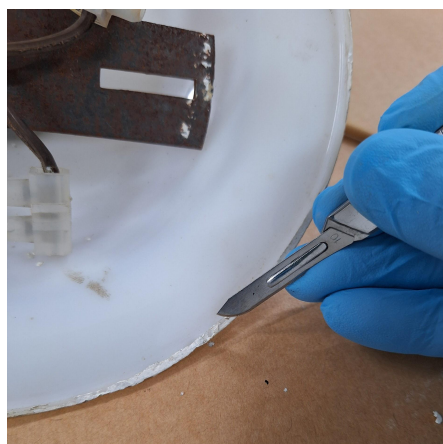
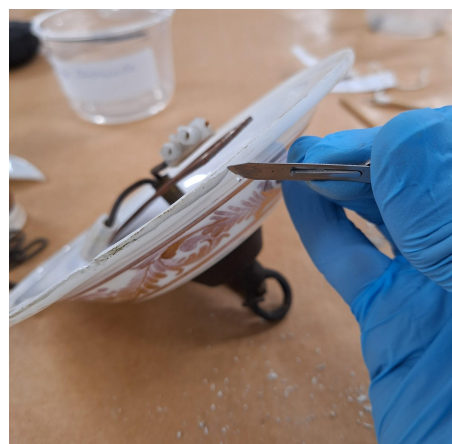
**Figura 04:** Remoção mecânica dos resquícios de tinta acrílica.  
**Autor:** Matheus Santos.

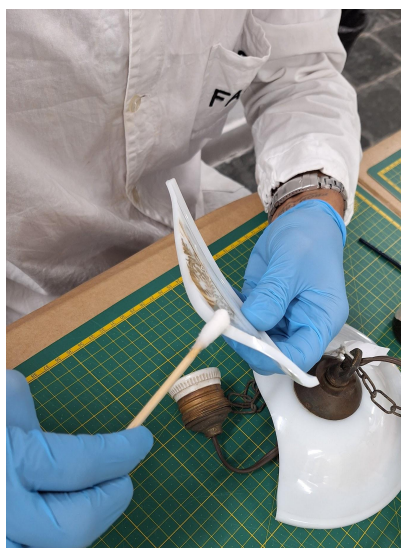
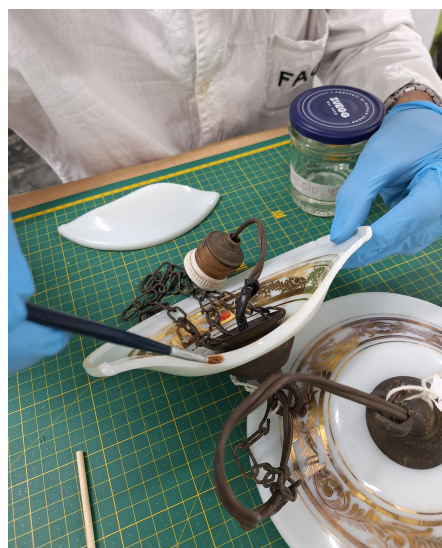
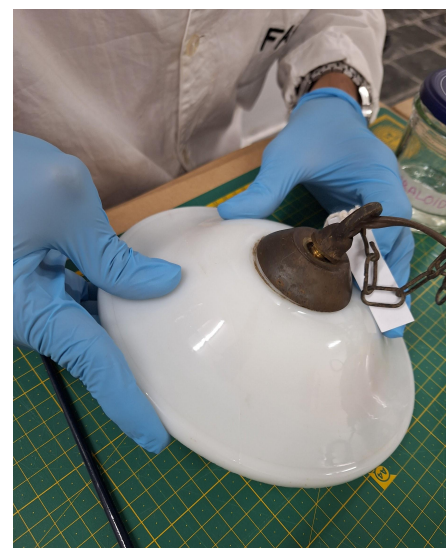
**Figura 05:** Reestruturação do suporte.  
**Autor:** Matheus Santos.

A fim de reestruturar o suporte, realizou-se a junção das partes fraturadas aplicando Paraloid B72® à 9% em Acetona pura (Figura 05). E por fim, a peça foi devidamente acondicionada em uma caixa feita sob medida em papel Filifold Documenta®, com a função de manter o atual estado de conservação pós-intervenção (Figuras 17 e 18).

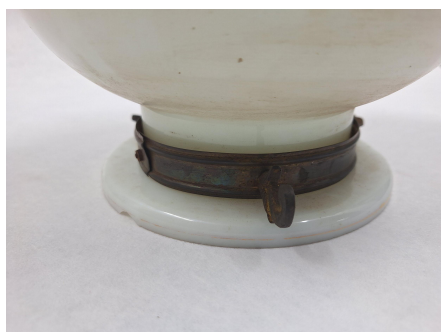
**Figura 06:** Detalhe da oxidação no elemento metálico da base.  
**Autor:** Matheus Santos.

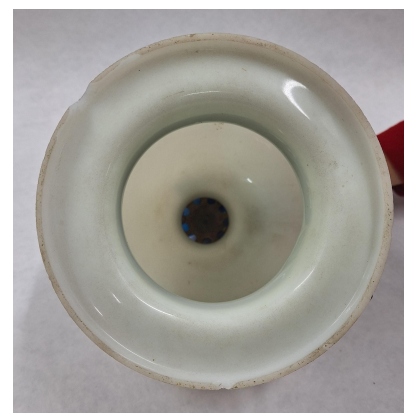
**Figura 08:** Sujidades presentes no interior da peça.  
**Autor:** Matheus Santos.

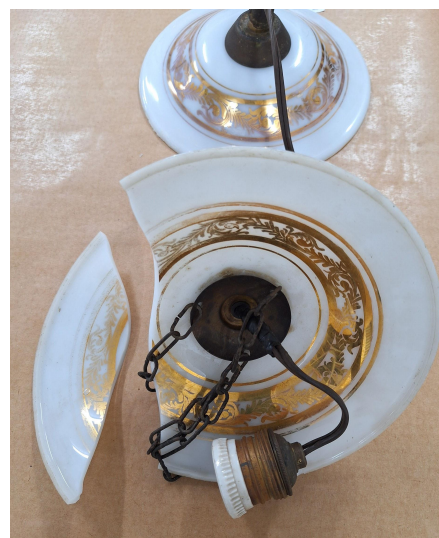
**Figura 10:** Fratura da peça.  
**Autor:** Matheus Santos.

**OBSERVAÇÕES:** No dia 07/05/2024, no início do expediente, a peça NP00032B foi encontrada quebrada em duas partes na mesa de trabalho pelo técnico responsável, Matheus Filipe dos Santos - Conservador e Restaurador. O mesmo comunicou a coordenadora da unidade de Santa Luzia, Roberta Aparecida Silva sobre o ocorrido, que por sua vez, comunicou ao secretário de cultura da prefeitura de Santa Luzia, Cassiano Boldori e ao Marco Aurélio Fonseca.

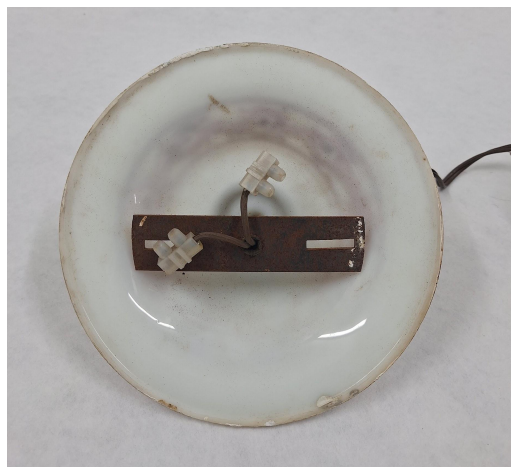
**Figura 12:** Interior da peça, onde é possível identificar os resquícios de tinta acrílica.  
**Autor:** Matheus Santos.

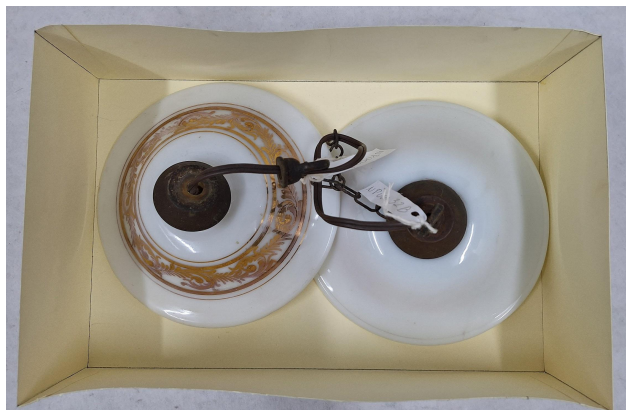
**Figura 17:** Segunda e terceira peça acondicionada.  
**Autor:** Matheus Santos.

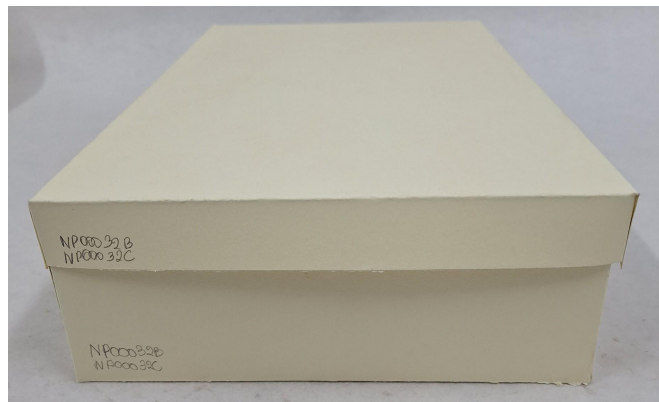
**Figura 18:** Caixa de acondicionamento devidamente identificada.  
**Autor:** Matheus Santos.
