## RELATÓRIO DE CONSERVAÇÃO/RESTAURAÇÃO ACERVO MHAD

**Identificação:** NP00034

**Objeto:** Lampião ou Lamparina/Opalina

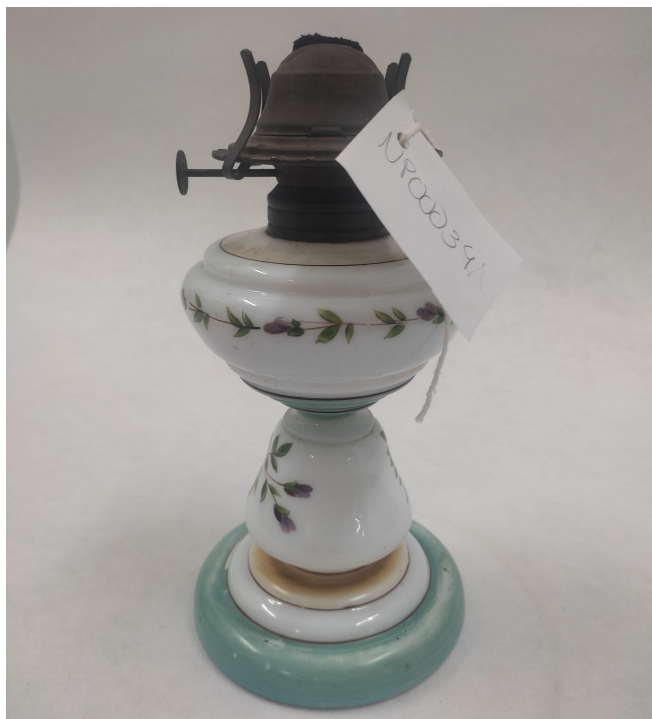
**Figura 1:** Vista frontal do objeto. **Fonte:** Nathália Oliveira (fotografia tirada em 05/2024) FAOP Santa Luzia-MG.

A peça apresenta sujidade superficial e aderida, ferrugem nas proximidades de onde tem metal.

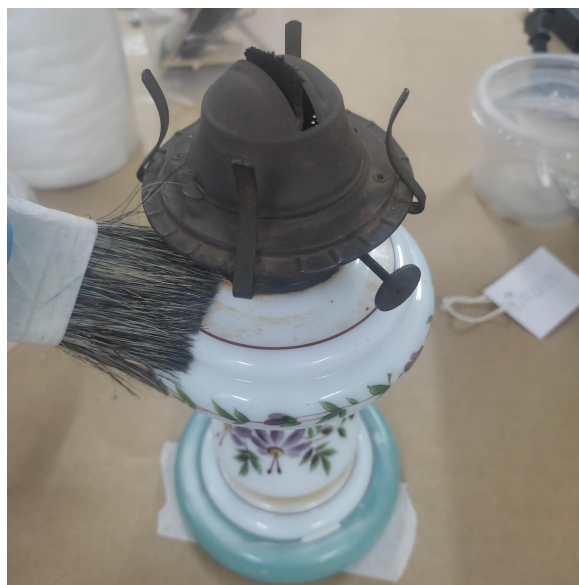
**Figura 2:** Higienização do objeto com trincha. **Fonte:** Nathália Oliveira (fotografia tirada em 05/2024) FAOP Santa Luzia-MG.

Digitalização e preenchimento de ficha; registro e documentação fotográfica; Higienização: Primeiramente, foi realizada a limpeza mecânica com trincha de cerdas macias, a fim de remover as sujidades superficiais. Em seguida, a limpeza química com *swab* umedecido em água deionizada pura, para remover as sujidades aderidas (Figura 02 e 03).

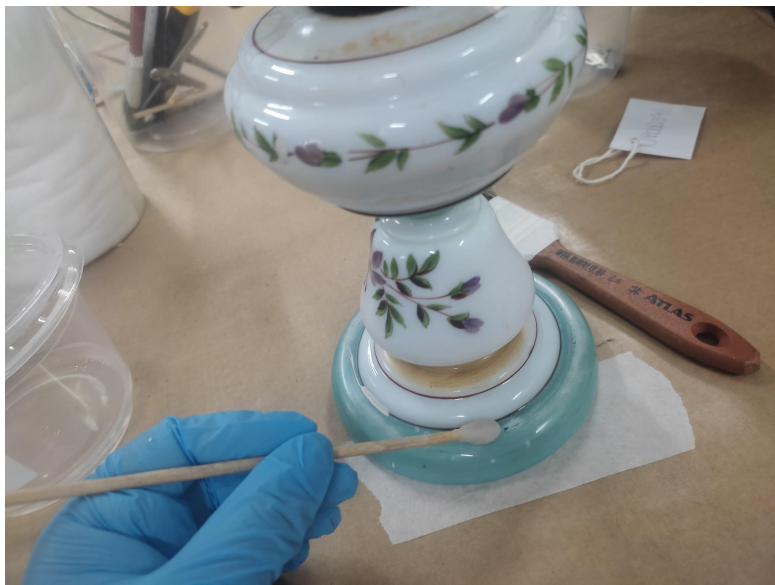
**Figura 3:** Higienização do objeto com Swab **Fonte:** Nathália Oliveira (fotografia tirada em 05/2024) FAOP Santa Luzia-MG.

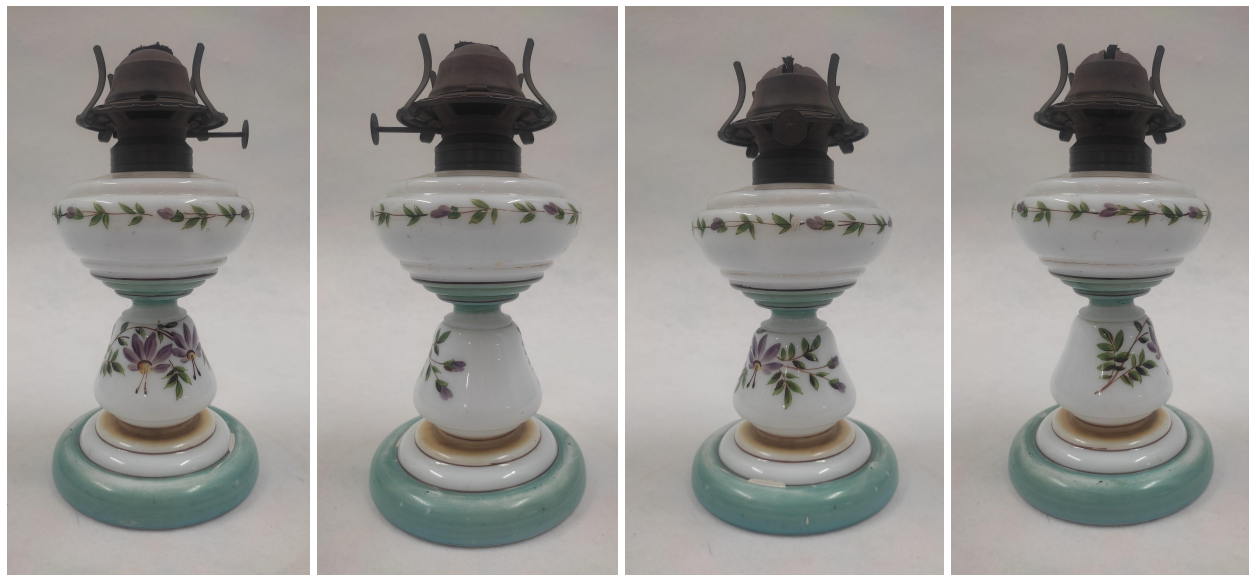
**Figuras 4:** Antes da intervenção/higienização; vistas das laterais do objeto. **Fonte:** Nathália Oliveira (fotografia tirada em 05/2024) FAOP Santa Luzia-MG.

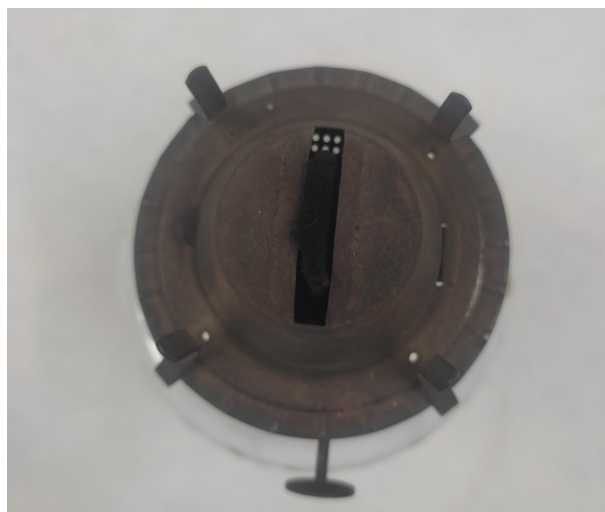
**Figura 5:** Antes da intervenção/higienização; vista superior de cima do objeto. **Fonte:** Nathália Oliveira (fotografia tirada em 05/2024) FAOP Santa Luzia-MG.

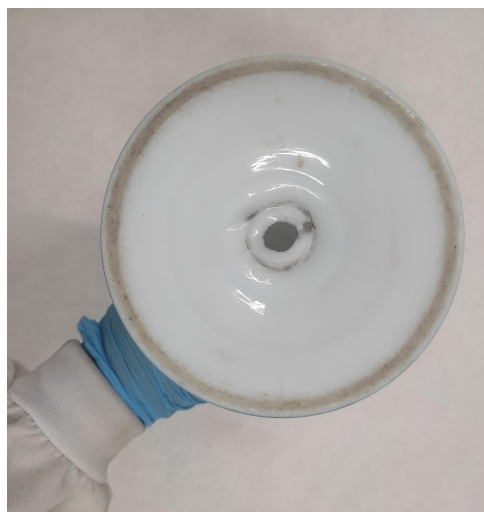
**Figura 6:** Antes da intervenção/higienização; vista superior de baixo do objeto. **Fonte:** Nathália Oliveira (fotografia tirada em 05/2024) FAOP Santa Luzia-MG.

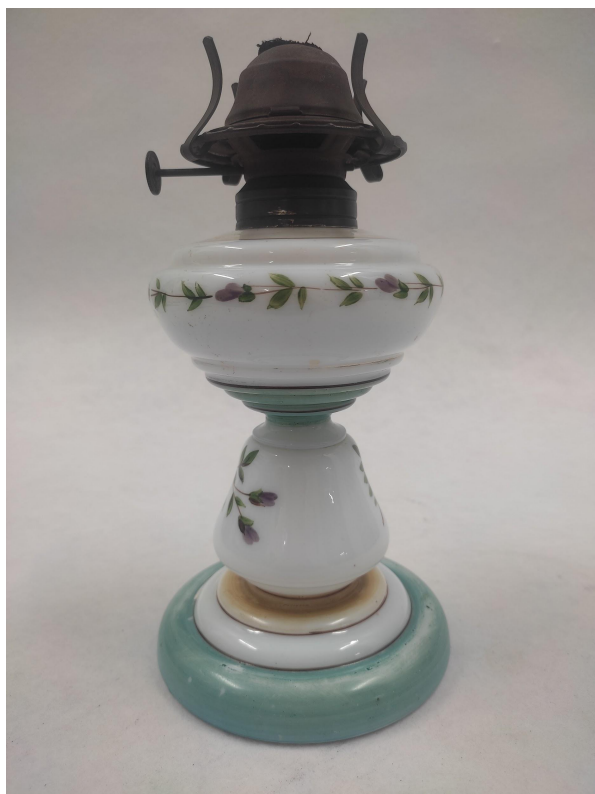
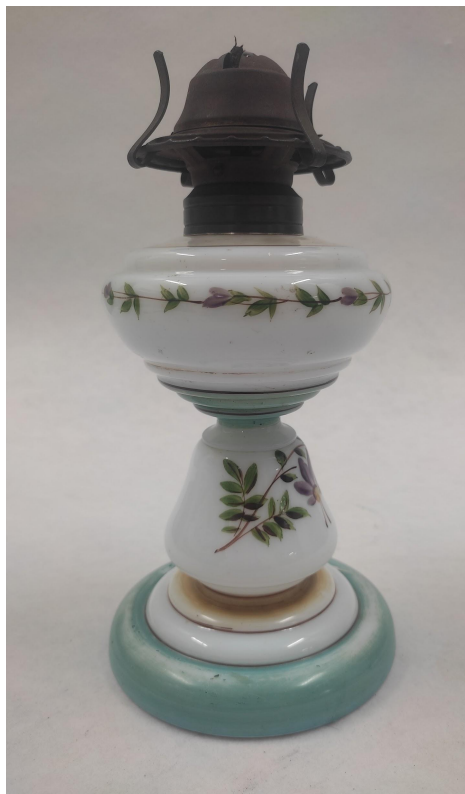
**Figuras 7:** Depois da intervenção/higienização; vista lateral do objeto. **Fonte:** Nathália Oliveira (fotografia tirada em 05/2024) FAOP Santa Luzia-MG.

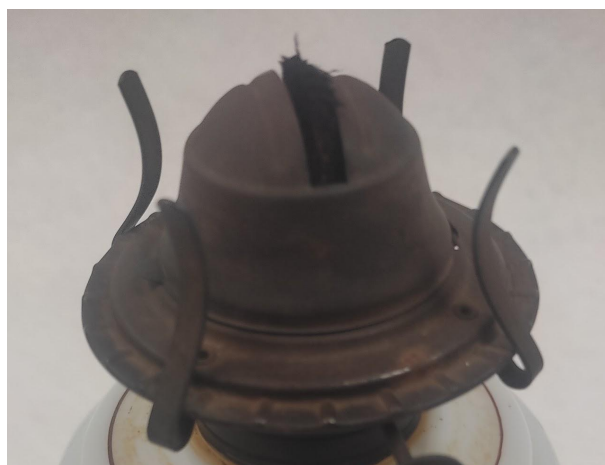
**Figura 8:** Depois da intervenção/higienização; vista superior de cima do objeto. **Fonte:** Nathália Oliveira (fotografia tirada em 05/2024) FAOP Santa Luzia-MG.

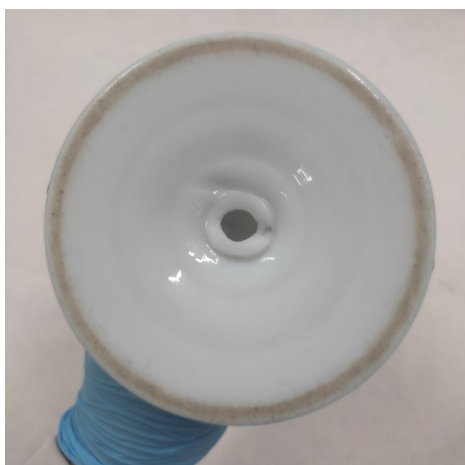
**Figura 9:** Depois da intervenção/higienização; vista superior de baixo do objeto. **Fonte:** Nathália Oliveira (fotografia tirada em 05/2024) FAOP Santa Luzia-MG.

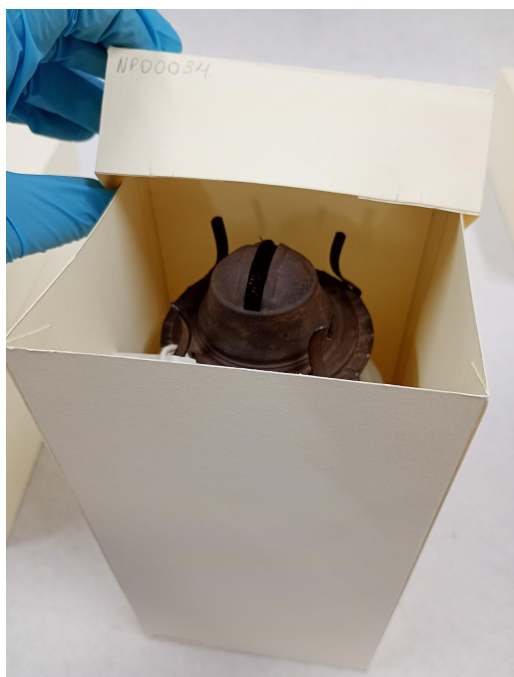
**Figura 10:** Objeto devidamente acondicionado. **Fonte:** Nathália Oliveira (fotografia tirada em 05/2024) FAOP Santa Luzia-MG.

A fim de manter o atual estado de conservação pós-intervenção, a peça foi acondicionada em uma caixa feita sob medida em papel Filifold Documenta®.

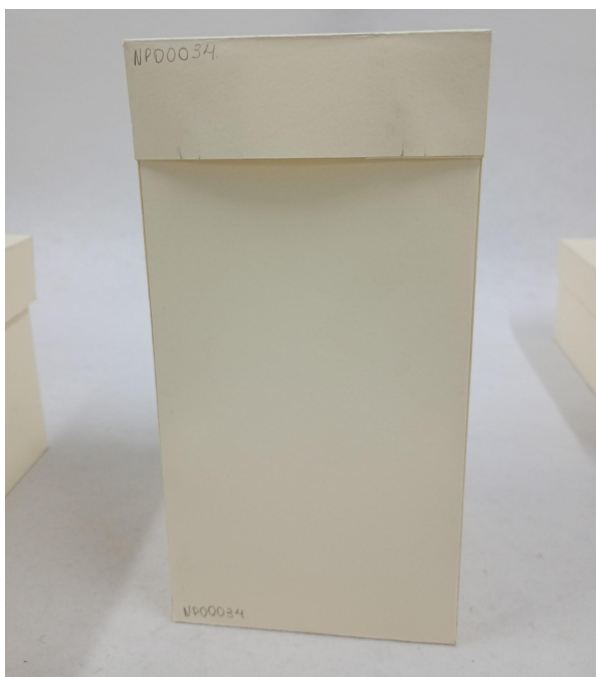
**Figura 11:** Embalagem/acondicionamento. **Fonte:** Nathália Oliveira (fotografia tirada em 05/2024) FAOP Santa Luzia-MG.
