RELATÓRIO DE CONSERVAÇÃO/RESTAURAÇÃO
ACERVO MHAD

Identificação: NP00051

Objeto: Tampa de Sopeira.

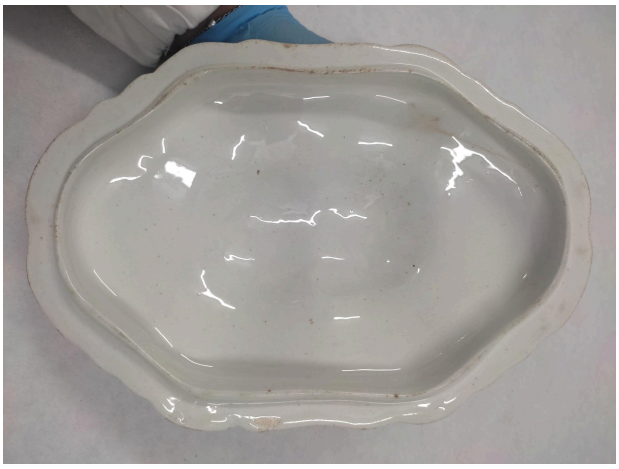
Figura 6: Depois da intervenção/higienização; vista superior de cima do objeto. **Fonte:** Nathália Oliveira (fotografia tirada em 05/2024) FAOP Santa Luzia-MG.

Digitalização e preenchimento de ficha; registro e documentação fotográfica; Higienização:Primeiramente, foi realizada a limpeza mecânica com trincha de cerdas macias, a fim de remover as sujidades superficiais. Em seguida, a limpeza química com *swab* umedecido em água deionizada pura, para remover as sujidades aderidas (Figura 02 e 03).
